# **Auswertung Verkehrsbefragung**

**Grundschule Grabstede**

**Haupt- und Realschule Bockhorn**

# 1 Auswertung Verkehrsbefragung

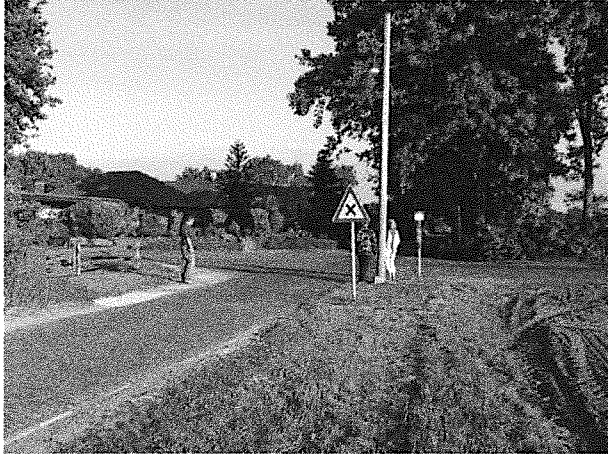
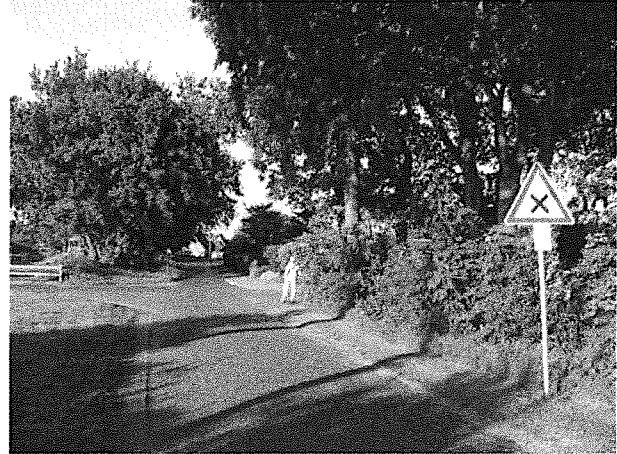
#### Ansichten Achterlandsweg / Theilenmoorstr.

Durch den Bewuchs ist die Sicht schlecht. Der Kreuzungsbereich und die Straße sind sehr eng.

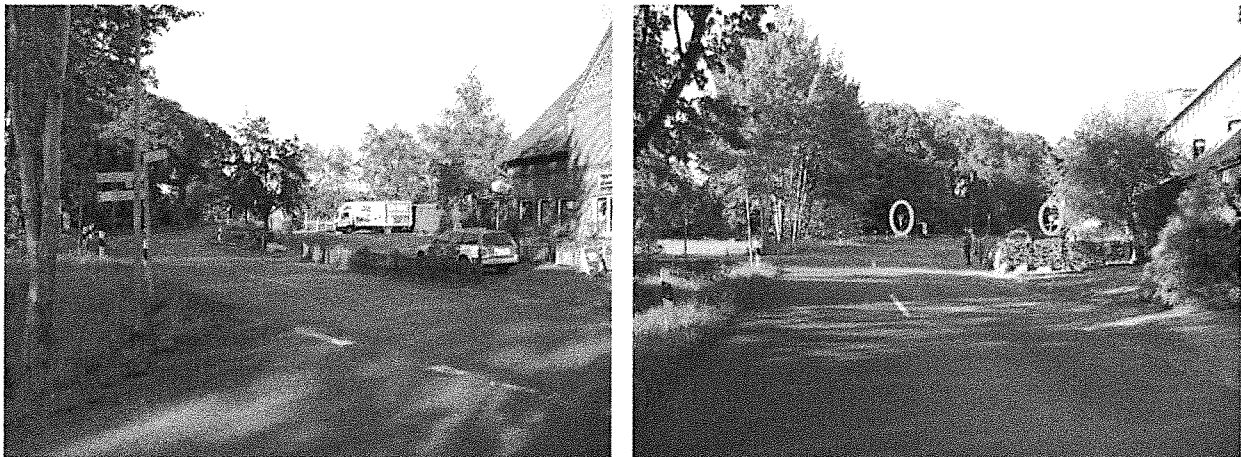
### Ansichten Kreisstraße / Stiener Krug

Es fehlt die Beleuchtung. Die Bushaltestellen (gelbe Ovale) liegen in der Kurve und es gibt keinen Gehweg. Der Bereich ist insbesondere für kleinere Schulkinder sehr unübersichtlich.

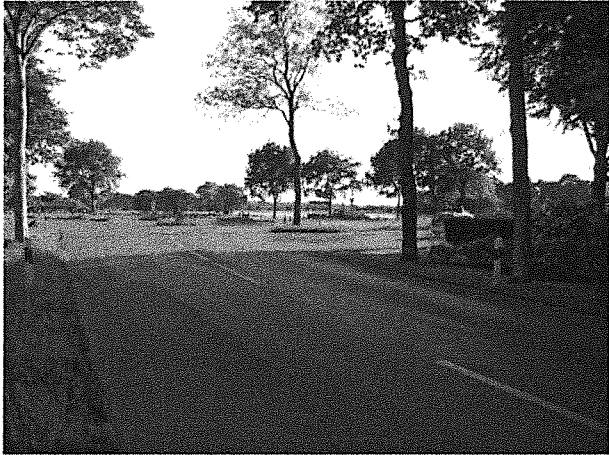
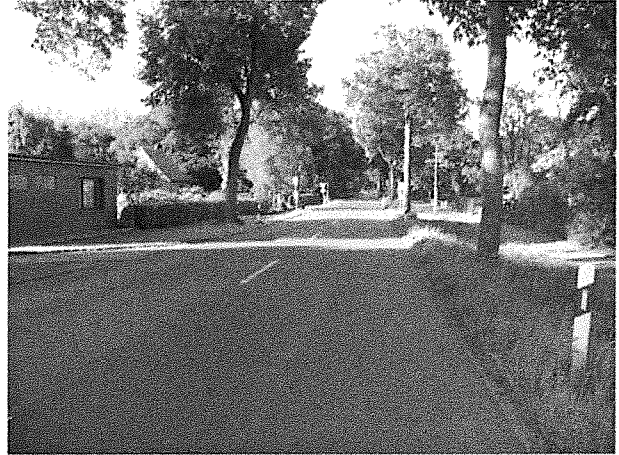
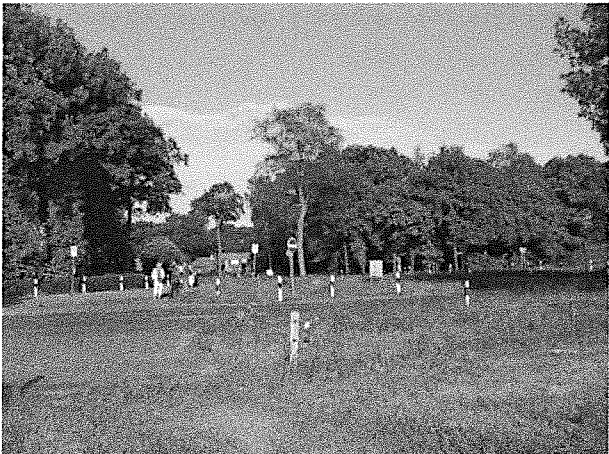
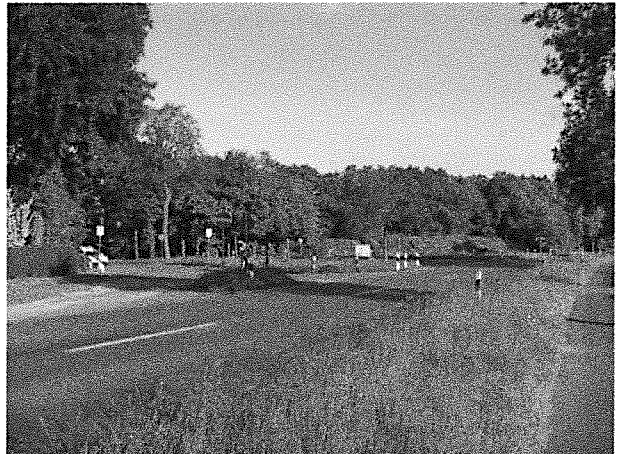
#### Ansichten Westersteder Str. / Hauptstr.

Im Bereich der Bushaltestellen ist Tempo 100 zulässig. Es gibt keine Laterne im Bereich der Haltestellen.

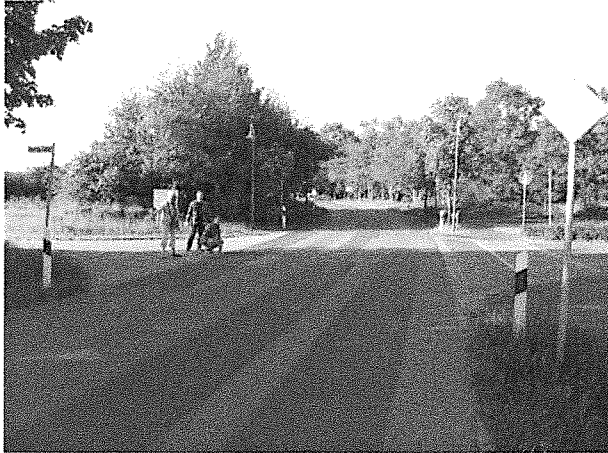
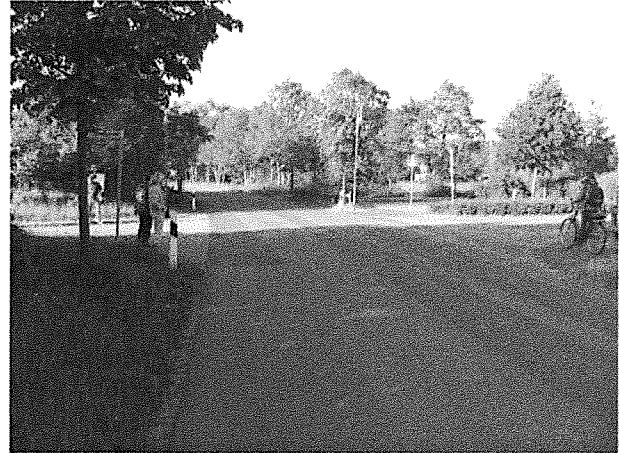
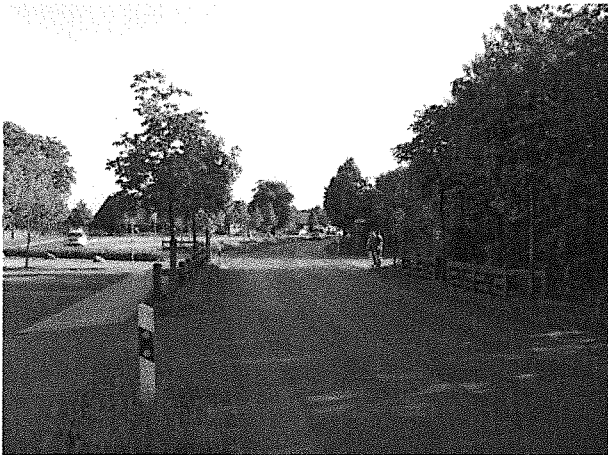
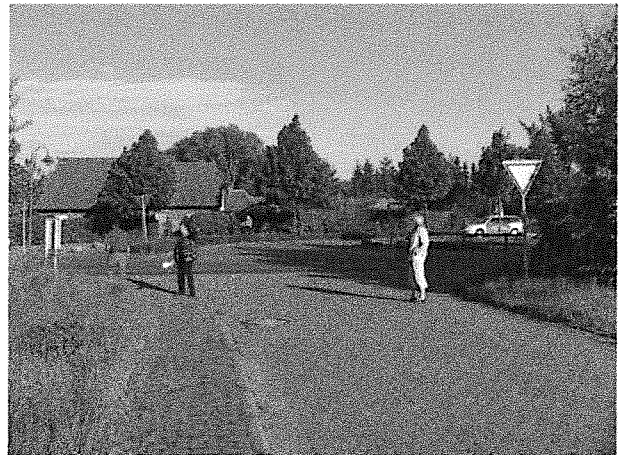
#### Ansichten Hurlings Kamp / Hauptstr.

Durch den Bewuchs im Kreuzungsbereich (Begrünung und Schallschutz für das Baugebiet) ist der Kreuzungsbereich sehr unübersichtlich. Besser ist es, aus dem Wohngebiet über die Straße Am Kamp zur Hauptstraße zu gehen / fahren und dort die Straße zu überqueren.

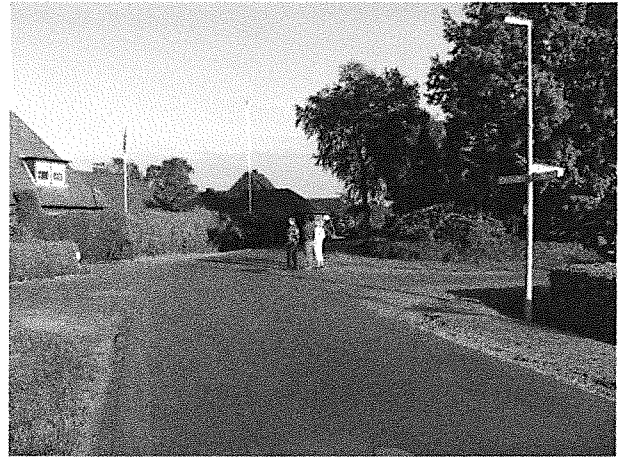
### Ansichten Dorfstr. / Reindersdamm

Die Bushaltestelle ist kurz hinter der Kurve, es fehlen eine ausreichende Beleuchtung und ein Gehweg.  
Die zulässige Geschwindigkeit ist 50 km/h.

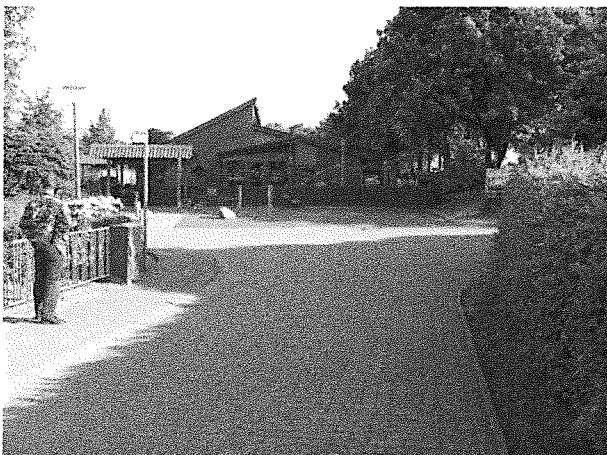
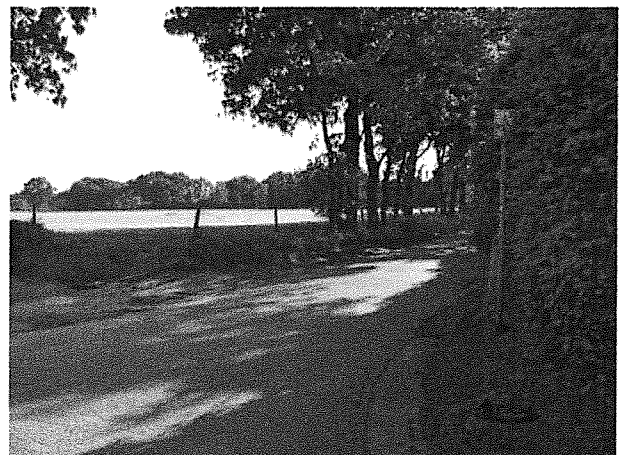
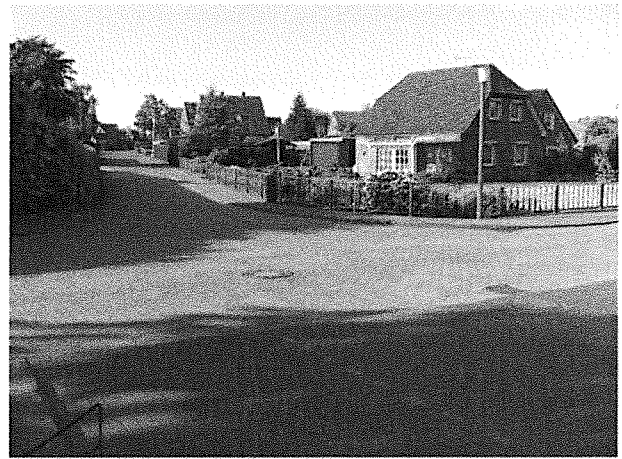
#### Ansichten Achterlandsweg / Kindergarten

Blick auf Kindergarten

Blick nach rechts aus Straße Am Kamp

Achterlandsweg

Blick in Straße Am Kamp

Die Straße ist schlecht einzusehen, Rechts vor links -Regelung, nur wenige Parkplätze für Kindergarten und Schule vorhanden, dadurch entsteht morgens eine unübersichtliche Parksituation.
